Приложение 1  
к Акту обследования объекта  
социальной инфраструктуры  
к паспорту доступности объекта  
социальной инфраструктуры  
от "11" марта 2022 г. № 1

**I. Результаты обследования:**  
**1. Территории, прилегающей к зданию (участка)**

*Муниципальное бюджетное общеобразовательное учреждение основная общеобразовательная школа № 4 (здание мастерских)  
618590, Россия, Пермский край, Красновишерский городской округ, г. Красновишерск, ул.Коммунистическая,1*  
(наименование объекта, адрес)

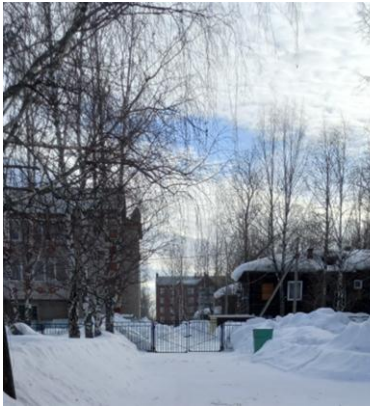
1.1.2	Калитки	<p>- не допускается применять непрозрачные калитки на навесных петлях двустороннего действия, калитки с вращающимися полотнами, турникеты и другие устройства, создающие препятствие для движения МГН.</p> <p>- для беспрепятственного проезда через калитку (ворота) инвалида на кресле-коляске бортовые камни, другие перепады на пути следует выполнять в одном уровне с пешеходными путями</p>	п. 5.1.2, п. 5.4.8 СП 59.13330.2020	есть	1

ворота шириной 3,0м	соответствует	К,О,С
-------	---------	--	-------------------------------------	------	---	---	---------------------	---------------	-------

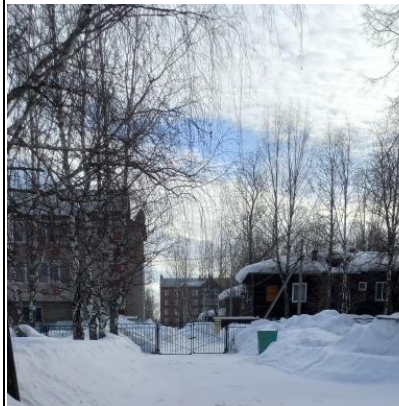
1.1.3	Ширина прохода в ограждении	не менее 0,9 м.	п. 5.1 СП 136.13330.2012	есть	1

3,00	соответствует	К
<b>1.2 Путь (пути) движения на территории</b>									
1.2.1	Маршрут движения на территории	покрытие ровное, из твердых материалов, не создающее вибрацию при движении	п. 5.1.11 СП 59.13330.2020	есть	1	 	гравий	соответствует	К,О,С,Г, У

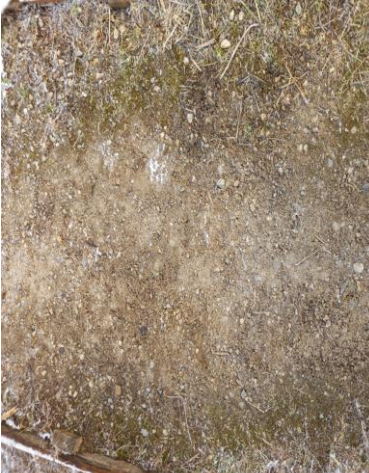
1.2.2	Покрытие из бетонных плит или брусчатки	толщина швов между плитами не более 0,01 м	п. 5.1.11 СП 59.13330.2020	нет	1

гравий	Не соответствует	К,О,С
1.2.3	Ширина доступного маршрута движения	не менее 2,0 м (минимальная ширина пути движения – 1,2 м)	п.5.1.7 СП 59.13330.2020	есть	1

№ п/п	Наименование функционально-планировочного элемента	Содержание	Виды работ
1.1	Территория, прилегающая к зданию (участок)		Текущий ремонт
<b>1.6</b>	<b>ОБЩИЕ требования к зоне</b>	Привести в соответствие установленным нормативам.

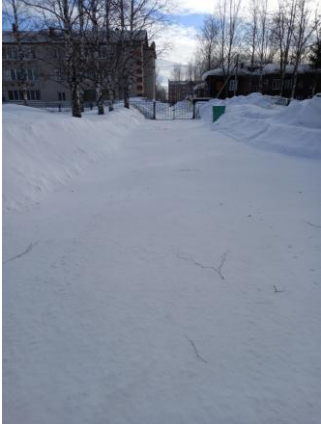
3,0 м	соответствует	К

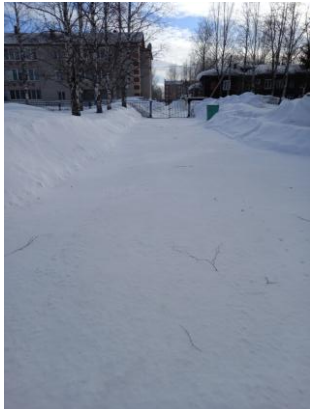
1.2.4	<p>- Продольный уклон пешеходных путей (кроме лестниц и пандусов) - Поперечный уклон</p>	<p>не более 40‰ (1:25), в стесненных условиях допускается увеличивать до 80‰ (1:12,5)  от 5 до 20‰ (от 1:200 до 1:50)</p>	п.5.1.7 СП 59.13330.2020	есть	1

не более 40‰	соответствует	К
1.2.5	Пешеходные пути	на одном уровне с проезжей частью	п. 5.1.4 СП 59.13330.2020	есть	1

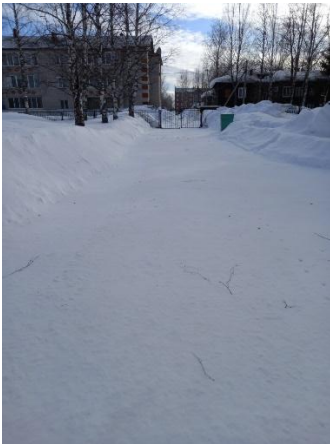
на одном уровне с проезжей частью	соответствует	К,О
1.2.6	Система средств информационной поддержки	обеспечена на всех путях движения, доступных для МГН	п. 5.1.3 СП 59.13330.2020	нет	1

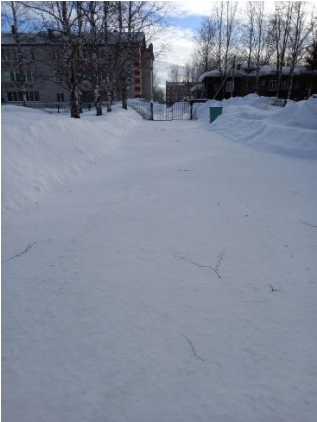
Лестница отсутствует.	соответствует	О,С
<b>1.4</b>	<b>Пандус (наружный)</b> <i>Если пандус отсутствует – необходимо пункты 1.4.1 – 1.4.6 удалить, оставив п. 1.4</i> <i>Если пандус имеется – необходимо удалить п. 1.4</i>								
1.4	Пандус (наружный)	-	-	Нет	1

Пандус на территории отсутствует.	Не соответствует нормативу	О,С
<b>1.5</b>	<b>Автостоянка и парковка</b>

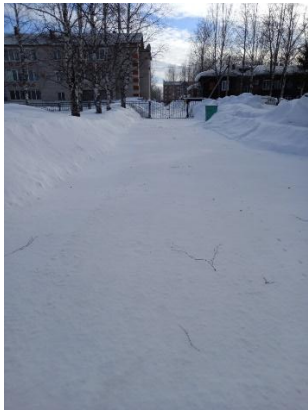
1.5.1	Парковочные места	определяется расчетом, при числе мест от общего числа: - до 100 мест 5%, но не менее одного места; - от 101 до 200 – 5 мест и дополнительно 3% числа мест свыше 100; - от 201 до 500 – 8 мест и дополнительно 2% числа мест свыше 200; - 501 и более – 14 мест и дополнительно 1% числа мест свыше 500	п. 5.2.1 СП 59.13330.2020	нет	1

Нет парковочных мест	Не соответствует нормативу	К,О,С,Г,У
1.5.2	Габариты специализированного места для стоянки (парковки) транспортных средств инвалидов	- размеры 6,0 x 3,6 м; - вдоль проезжей части его длина должна составлять 6,8 м.	п. 5.2.4 СП 59.13330.2020	нет	1

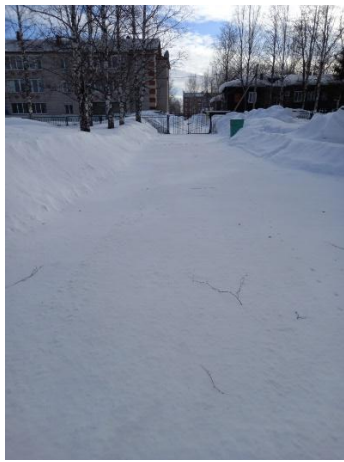
Нет парковочных мест	Не соответствует нормативу	К,О,С,Г,У
1.5.3	Расстояние до входа в предприятие, организацию или учреждение	- не далее 50 м	п. 5.2.2 СП 59.13330.2020	есть	1

100 м	Не соответствует	К

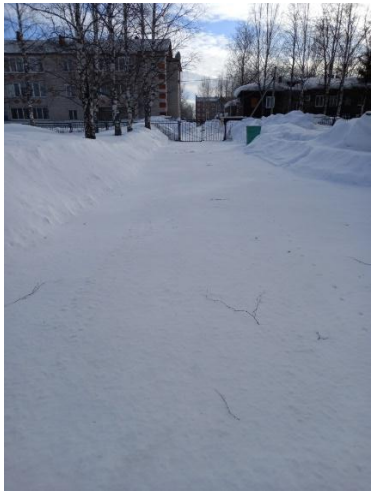
1.5.4	Знаки на поверхности покрытия стоянки и знаки на вертикальной поверхности (стене, столбе, т.п.)	Каждое машино-место для транспортного средства инвалида должно быть обозначено дорожной разметкой, за габаритами проходей части пешеходных путей на высоте от 1,5 до 2,0 м.	п. 5.2.1 СП 59.13330.2020 Приложение А п. 1.24.3 (Рис. Б.16) ГОСТ Р 51256-2018	нет	1

Нет стоянки	Не соответствует нормативу	К,О,С
-------	---	---	---	-----	---	---	-------------	----------------------------	-------
