Приложение 2  
к Акту обследования объекта  
социальной инфраструктуры  
к паспорту доступности объекта  
социальной инфраструктуры  
от "11" марта 2022 г. № 1

**2. Входа (входов) в здание**

*Муниципальное бюджетное общеобразовательное учреждение основная общеобразовательная школа № 4 (здание мастерских)*

*618590, Россия, Пермский край, Красновишерский городской округ, г. Красновишерск, ул.Коммунистическая,1*

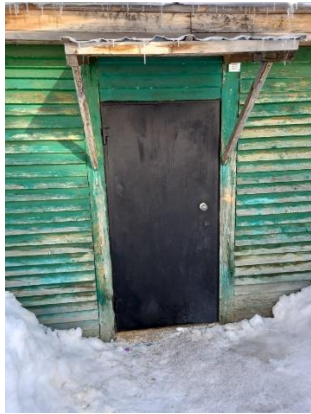
2.3.1	Размеры входной площадки	<p>- с пандусом не менее 2,2 х 2,2 м.  - без пандуса не менее:  при новом строительстве 1,6 х 2,2 м;  при реконструкции или в рамках "разумного приспособления" 1,4х1,8м</p>	п. 6.1.4 СП 59.13330.2020	есть	2

1,5 м х 2,0 м	Не соответствует	К,О
	Входная площадка при входах, доступных МГН	Имеет козырек, навес. Поверхность покрытия входной площадки твердая, не допускающая скольжения при намокании.	таблицы А.2. п. 2.4 СП 136.13330.2012 п. 6.1.4 СП 59.13330.2020		2

№ п/п	Наименование функционально-планировочного элемента	Содержание	Виды работ
2.1	Лестница (наружная)		-
2.2	Пандус (наружный)		технические решения невозможны
2.3	Входная площадка (перед дверью)		Текущий ремонт
2.4	Дверь (входная)		Текущий ремонт
2.5	Тамбур		Текущий ремонт
2.6	Дверь из тамбура в помещение		Текущий ремонт
ОБЩИЕ требования к зоне		Привести в соответствие нормативным требованиям.

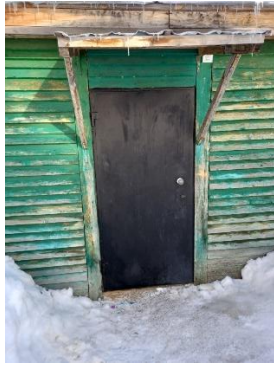
с козырьком, поверхность бетонная	соответствует	
<b>2.4 Дверь (входная)</b>									
2.4.1	Входные двери	имеют символ, указывающий на их доступность	п. 4.3.7 ГОСТ Р 52131-2019	нет	2

Не имеют символ, указывающий на их доступность	Не соответствует нормативу	К,О,С,Г, У

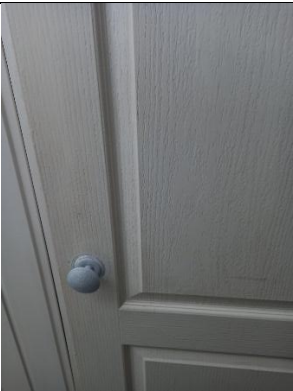
2.6.4	Ручка входной двери.	Имеет форму, позволяющую управлять ею одной рукой и не требующую применения больших усилий или значительных поворотов руки в запястье. Контраст в сочетании цветов оборудования: дверь-ручка двери.	п. 6.4.1, п. 6.4.3 СП 59.13330.2020	есть	2

Имеет форму, позволяющую управлять ею одной рукой	соответствует	К,О,С,Г, У
2.6.5	Наличие контрастной маркировки на прозрачных полотнах дверей	- на двух уровнях: 0,9 – 1,0 м и 1,3 – 1,4 м. - контрастную маркировку допускается заменять декоративными рисунками или фирменными знаками и т.п. той же яркости.	п. 6.1.6 СП 59.13330.2020	нет	2	-	прозрачных полотен дверей нет	Не соответствует	С
